DE NIEUWE AANBOUW AAN DE GROOTE KERK TE ROTTERDAM DOOR MEISCHKE EN SCHMIDT

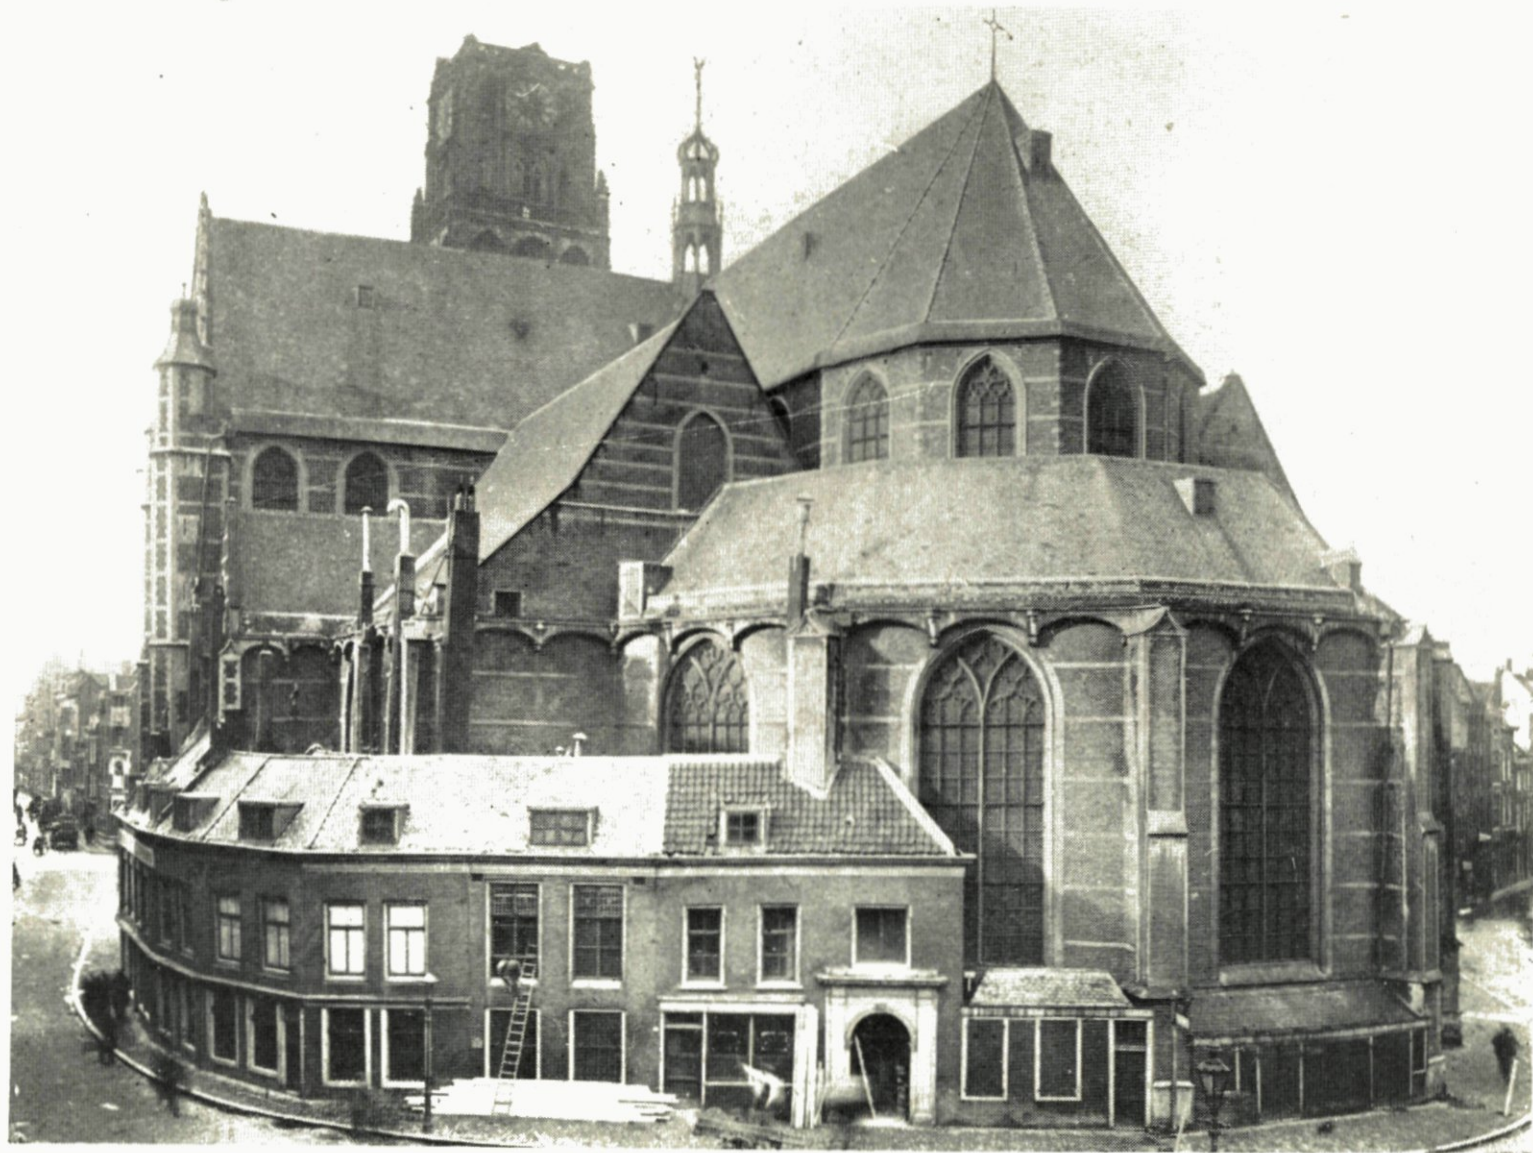
6. DE GROOTE KERK, VROEGERE TOESTAND.

De afbeeldingen mogen het verschil aantonen van het stadsbeeld ter plaatse vóór en na de bovenomschreven veranderingen.

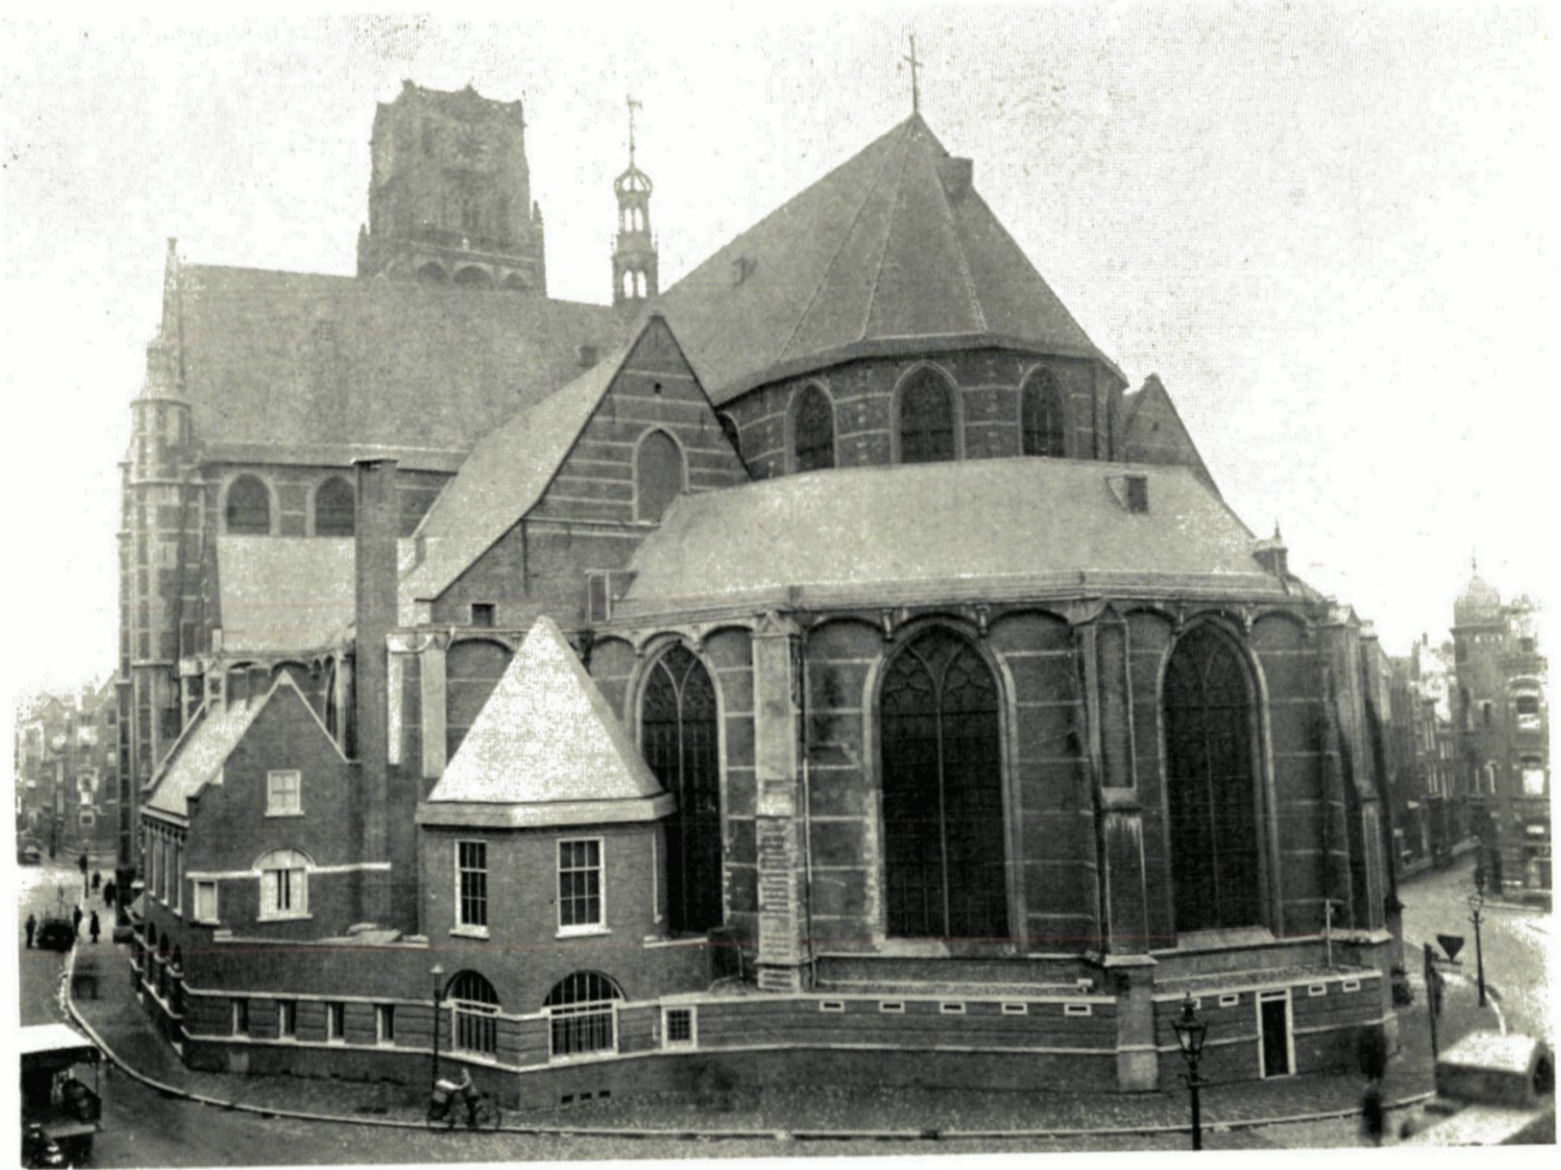
7. DE GROOTE KERK, TEGENWOORDIGE TOESTAND.

In het nieuwe plan is de ingang verlegd van het Grootkerkplein naar de St. Laurensstraat. Men komt nu niet de kerk in achter in den kooromgang, doch treedt deze binnen door een der zijkapellen, dicht bij de viering. De smalle St. Laurensstraat is door terugbrenging van de rooilijn, die nu evenwijdig loopt aan de lengteas der kerk, eenigszins breeder geworden. Aan het ruimere plein is de rooilijn naar voren gebracht. Deze rooilijnwijzigingen zijn in overleg en in samenwerking met de Gemeente tot stand gekomen.

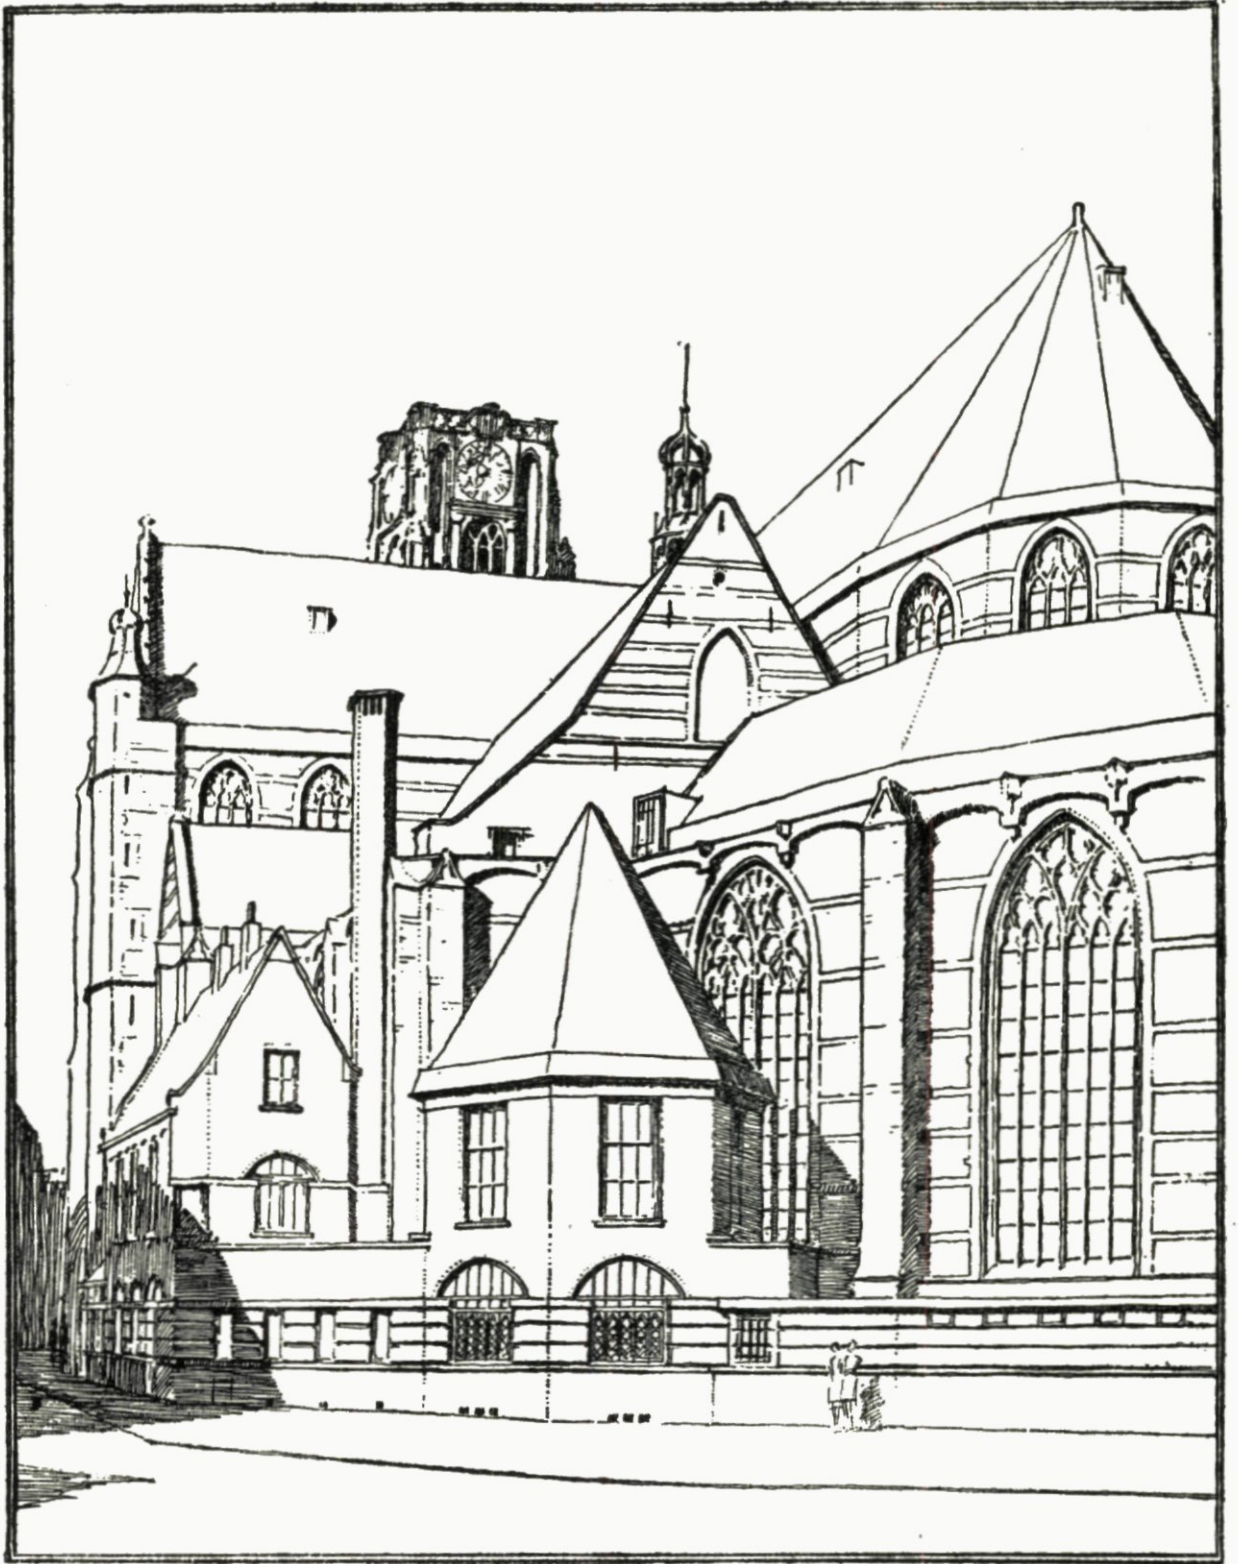
8. GROOTE KERK, TEGENWOORDIGE TOESTAND.
LII

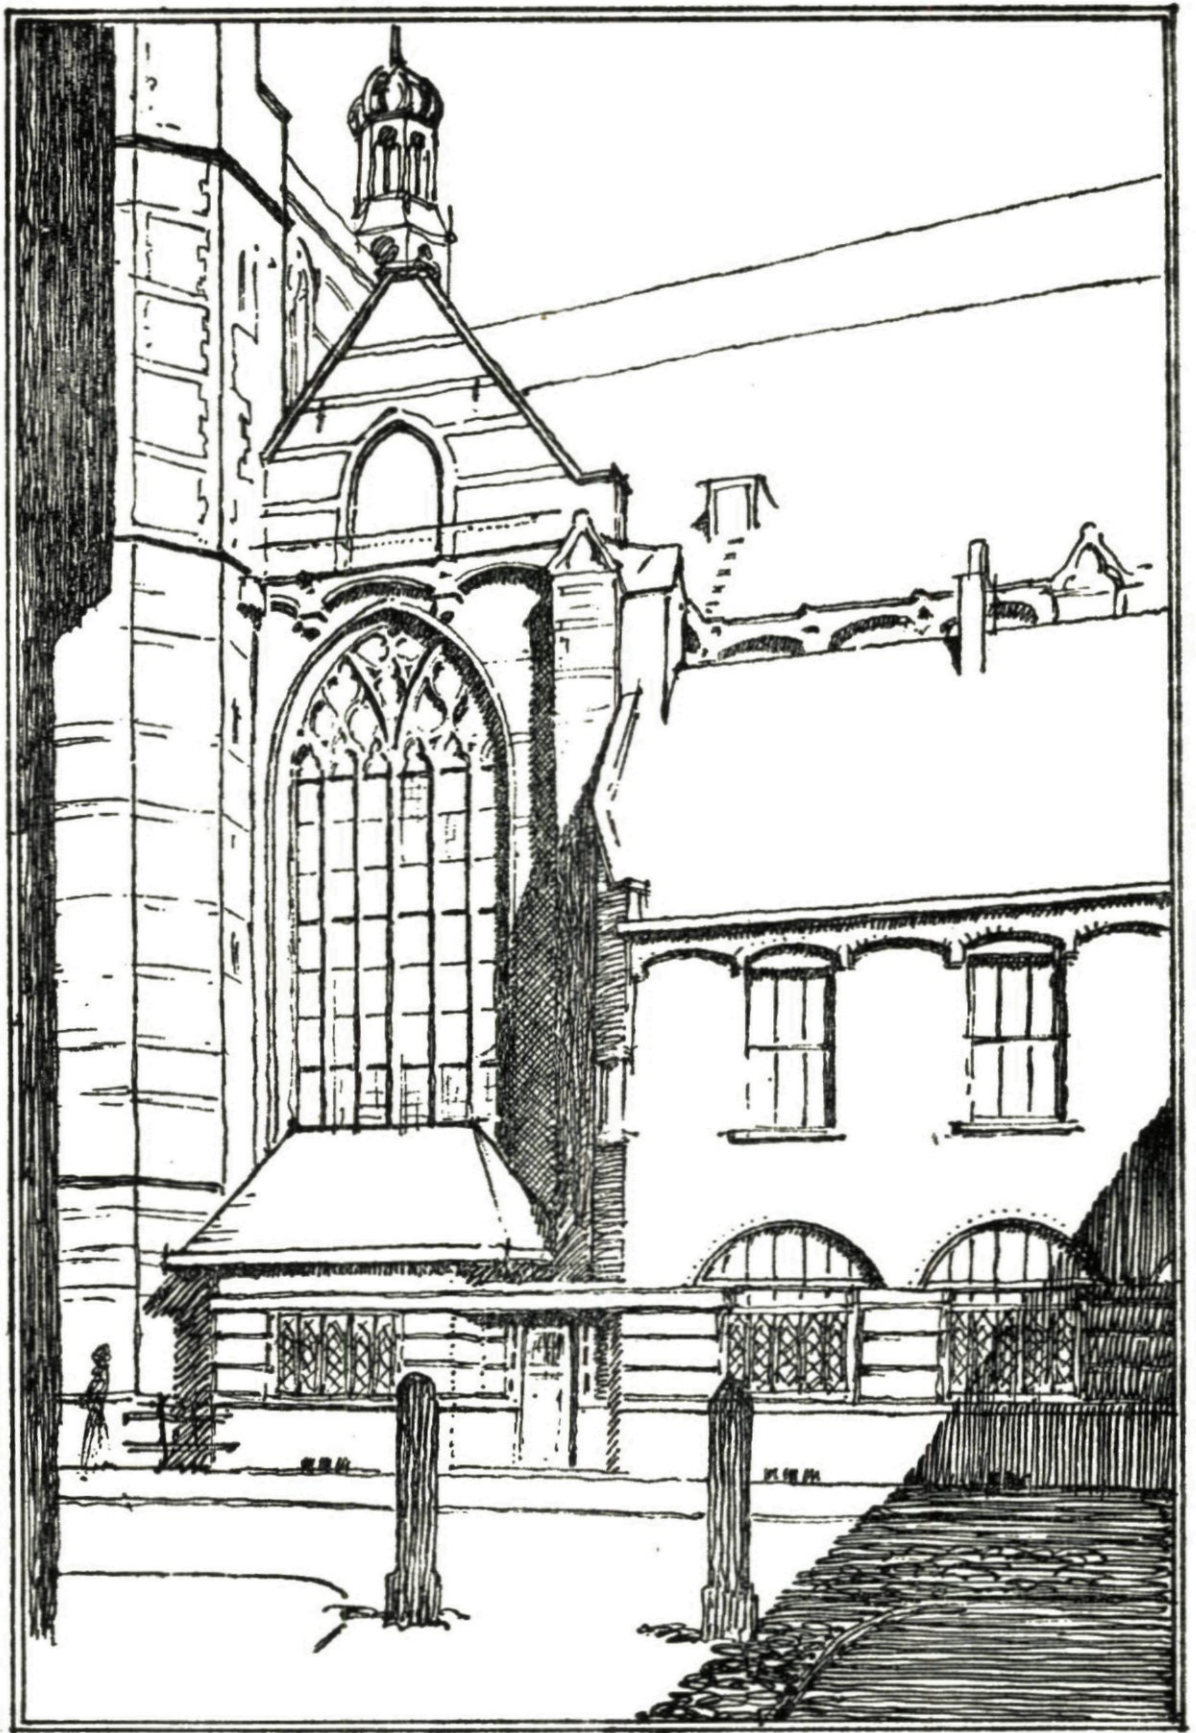
9. GROOTE KERK, KAPELRAAM.

Van de gelegenheid, die deze verbouwing bood, is gebruik gemaakt ook het inwendige der kerk ter plaatse te verbeteren. De toegang tot de kerk van de straat af en die van de kerk tot het kerkekantoor en de vergaderkamer van Gecommitteerden, welke op zeer willekeurige wijze – op het kantje van gevaarlijk af – buiten verband met de structuur van het gebouw, aangebracht waren, zijn gedicht en op meer verantwoorde plaatsen zijn bescheiden doorgangen gemaakt, van eenvoudige eiken deuren voorzien. In drie kapellen zijn de ramen, die ten behoeve der vroegere aanbouwsels halverhoogte dicht gemetseld waren, opnieuw opengemaakt, zoodat het zonlicht weder vrij spel heeft. Men zie thans de monumenten van Jan van Brakel en van Witte Cornelisz. de With onder de nieuwe belichting en van het laatste vooral het schitterende relief van den zeeslag op het voetstuk. Het glas in deze ramen is zeer sober gehouden, ook al om een eventueele schenking van een nieuw „glas” niet onmogelijk of overbodig te maken. Trouwens, de beschikbare gelden lieten geenerlei weelde toe en het is slechts te danken aan een speciale gift, dat de verlichting in dit gedeelte van het kerkgebouw zoo ruimschoots verbeterd is kunnen worden.
