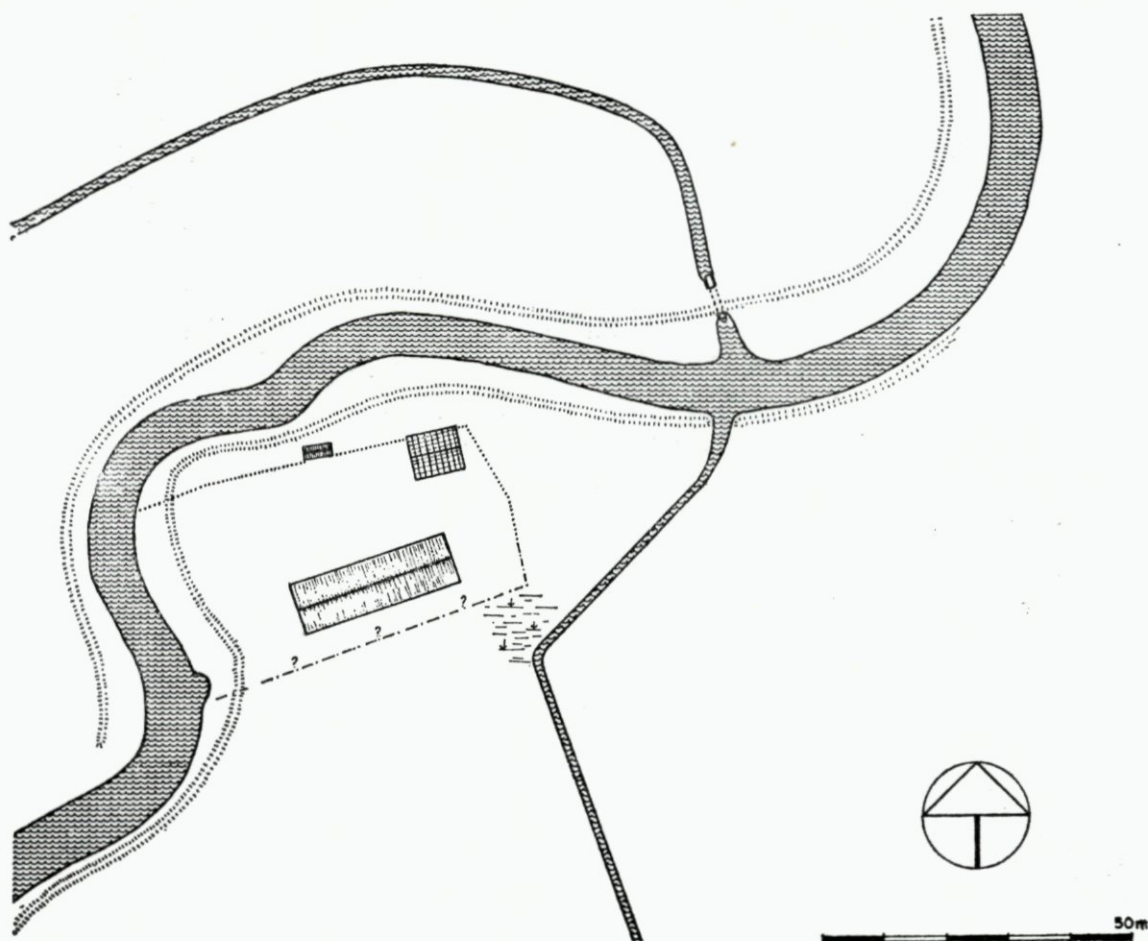
Fig. 4. Boerderij in het midden van de 3de eeuw.
