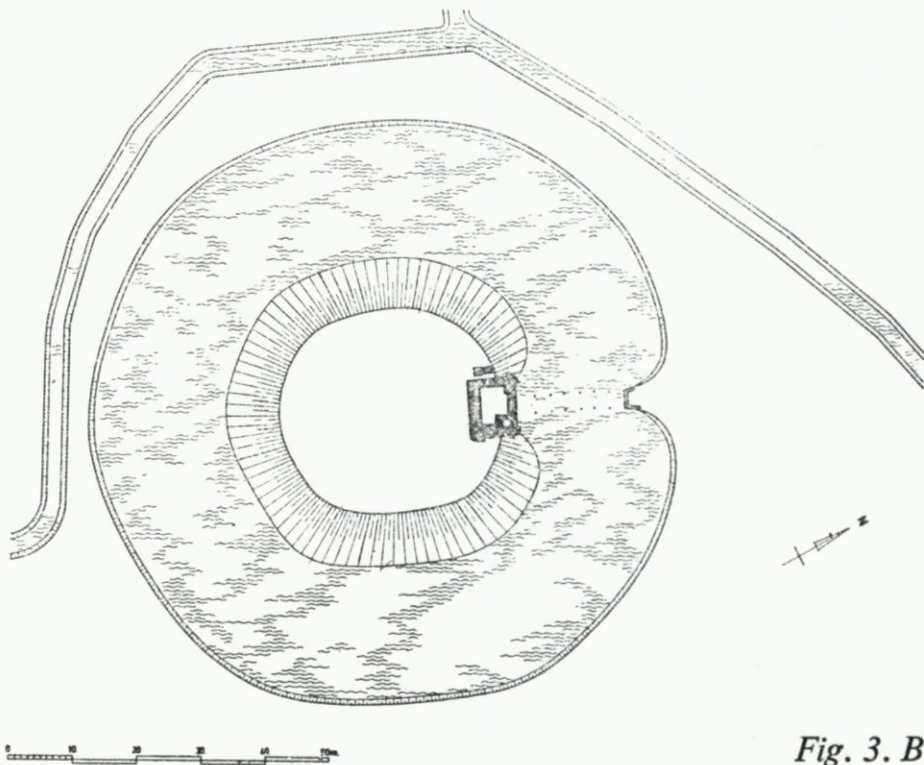
Fig. 3. Bleydesteyn.

deel van de noordzijde, de gracht gedempt en vervangen door een nieuwe, welke een terrein met een diameter van 47 m omringde en een breedte had van twintig m. Op verschillende punten van de gedempte gracht blijken steentassen gestaan te hebben over een breedte van gemiddeld 8 m vanuit de binnenkant van de nieuwe gracht (zie fig. 3).

Aan de noordzijde bevond zich een poorttoren, uitwendig $7,5 \times 9$ m, muurdikte 1,20 m, opgetrokken van baksteen van $25/26 \times 11/12,3 \times 6,5/7$ cm. Aan de voorzijde bevonden zich een afvoer van een gemak en een waterput, benevens een viertal steunberen, zodat de toren mogelijk aan deze zijde voorzien was van twee arkeltorentjes. Voor de poort waren de palen van de brug nog in de gracht aanwezig met aan de overzijde een in de gracht uitspringend gemetseld bruggehoofd. Aan de grachtzijde was de toren meerdere meters dieper gefundeerd dan aan de binnenzijde, waar de onderzijde van de fundering slechts ca. 20 cm onder het huidige maaiveld lag.

Ten westen van de toren bevond zich een muurblok van 1×3 m eveneens zeer ondiep gefundeerd. Het gehele binnenterrein bevatte verder geen sporen van funderingsgleuven; onder de bouwvoor was de grond niet geroerd. In de nieuwe gracht lagen grote muur-
