OUDERKERK AAN DEN IJSSEL

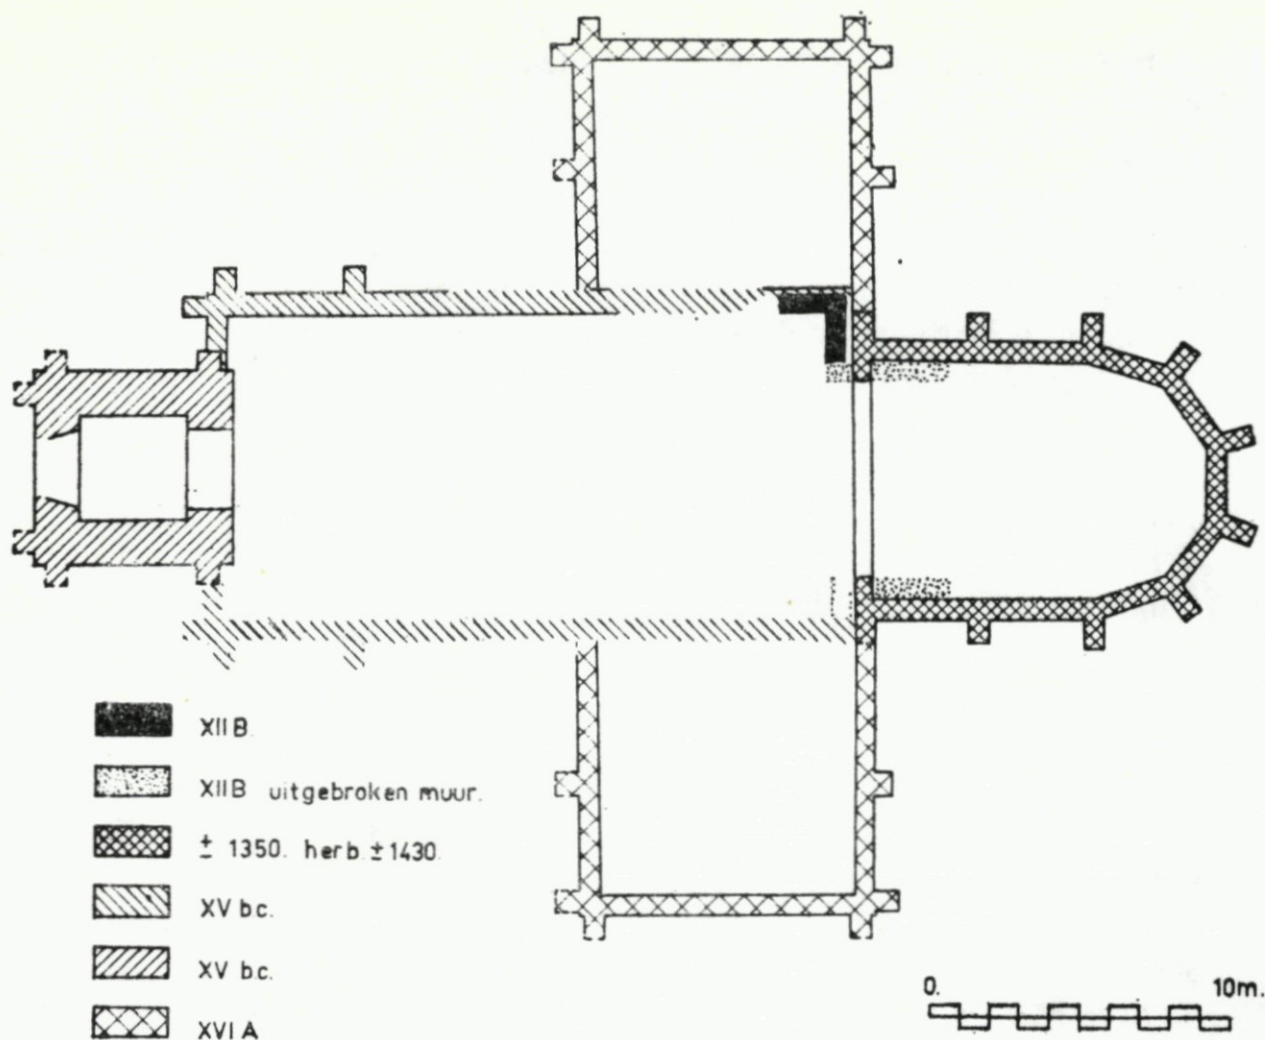
Fig. 5. Ouderkerk aan den IJssel, Hervormde kerk, toestand omstreeks 1550.
